**“Construcción de la Primera Fase del Interceptor de Aguas Residuales Zona Sur
Rodadero, del Distrito de Santa Marta”**

Contrato No. CO-001-2007

**INFORME DE INTERVENTORÍA No. 12
PERIODO 16 DE JUNIO DE 2008 AL 15 DE JULIO DE 2008**

**INTERVENTORÍA: AGUAS DE MANIZALES S.A. E.S.P. –
METROAGUA S.A. E.S.P.**

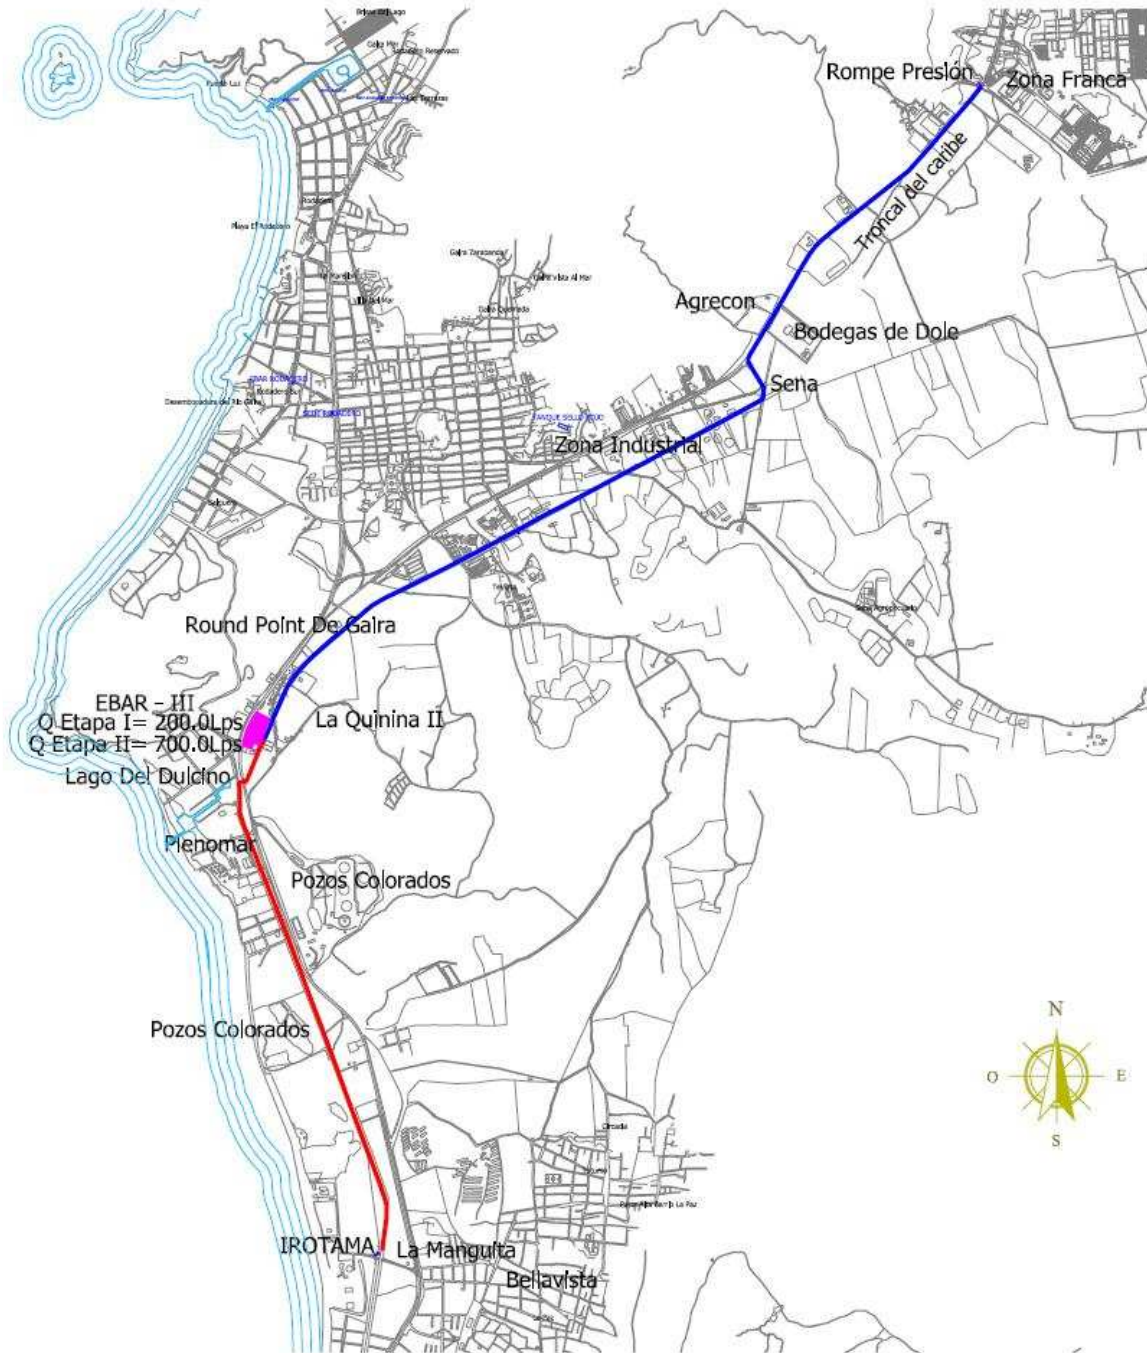
Esquema de Localización General del Proyecto

El propósito principal de la obra contratada, en decir la **CONSTRUCCIÓN DE LA PRIMERA FASE DEL INTERCEPTOR DE AGUAS RESIDUALES ZONA SUR RODADERO, DEL DISTRITO DE SANTA MARTA**, consiste en la construcción de una estación de bombeo de aguas residuales (EBAR III – ZUCA) ubicada en el sector denominado Zuca, con un caudal inicial de bombeo de 200 lps (la EBAR queda con la posibilidad de incrementar hasta los 700 lps en el futuro), la construcción de 5.5 Km de línea de impulsión de 24" (600 mm) de diámetro desde la EBAR hasta un nuevo módulo de la cámara rompedpresión ubicada en cercanías de la Zona Franca Industrial, y la construcción de 2.9 Km de colector a flujo libre desde el Hotel Irotama hasta la EBAR Zuca en tubería en diámetros de 40" (1000 mm) y 44" (1100 mm) el cual hace parte del colector principal.
